**Schlussbericht** 13. März 2012

## **Erneuerung Fichtenstrasse 14, Zürich**

Sanierung der Fassade des denkmalgeschützten  
Mehrfamilienhauses aus dem Jahr 1877 mit verputzter  
Aerogel Hochleistungswärmedämmung einschliesslich  
Erfolgskontrolle

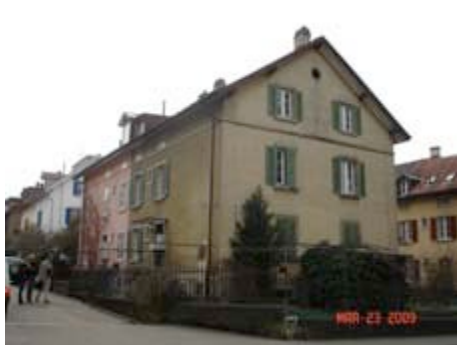
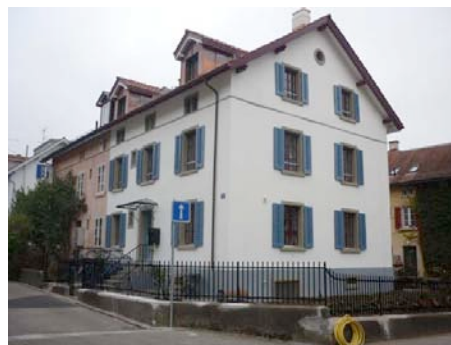
**Bild 3.5.1:** Aussenansicht vor der Sanierung (links) und nach der Sanierung (rechts)

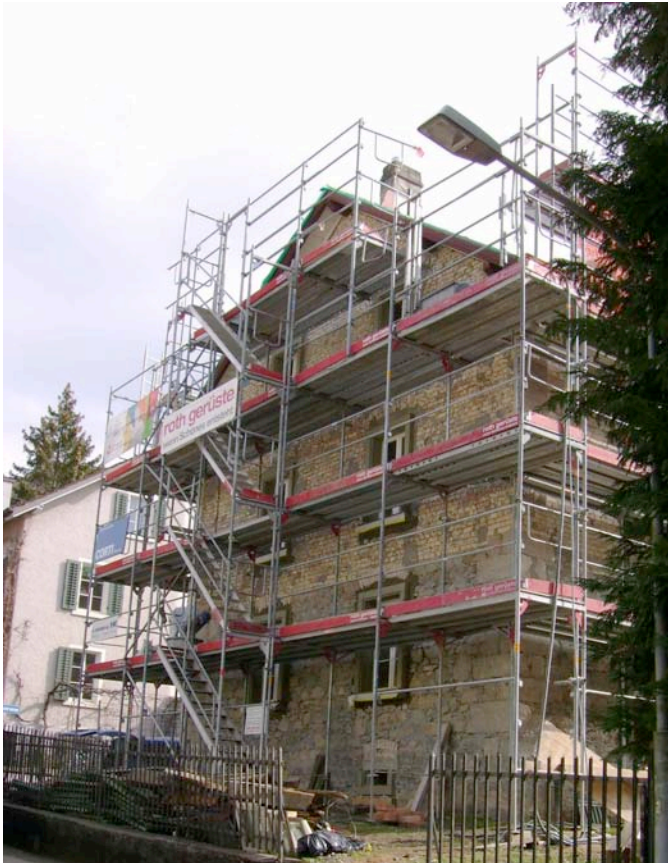
**Bild 4.2.3:** Zu erkennen ist das Bruchsteinmauerwerk, welches die Aussenwand im Erdgeschoss und im Kellergeschoss bildet. Die Ecken wurden mit Blocksteinen gebildet. Ab dem ersten Obergeschoss ist die Aussenwand ein Ziegelmauerwerk.

Das Bild 4.2.3 zeigt, dass in der Ecke des Hauses breite Steinquaderblöcke platziert sind. Die Messstelle ist nur 55 cm von dieser Ecke entfernt, was eine mögliche Erklärung des höheren Wärmeflusses ist.

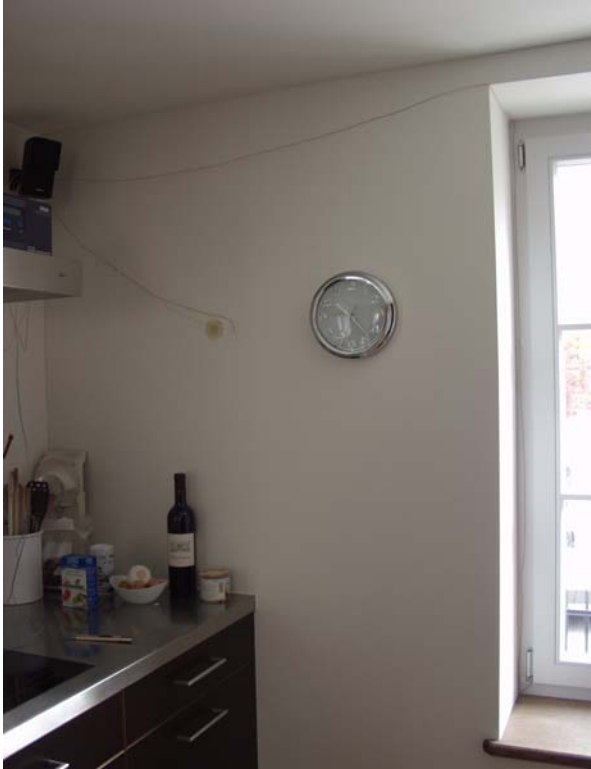
**Bild 4.3.1:** Wärme fluss sensor in der Küche an der Nordwand. Position: ca. 55 cm von der Ecke und ca. 65 cm von der Fensterleibung, 160 cm über dem Boden

Die U-Wertmessung am Bau wurde auf der Nordseite in der Küche und auf der Südseite im Wohnzimmer durchgeführt. Die Messstellen sind in den Bildern 4.3.1 und 4.3.2 beschrieben. Zur Wärmeflussmessung wurde an beiden Messstellen ein Wärmeflussensor auf die Wandinnenseite geklebt. Ein auf die Wand geklebt Thermoelement innen und eines aussen haben die Wandoberflächentemperaturen gemessen. Der Datalogger Squirrel hat im Intervall von 1 Minute gemessen und alle 30 Minuten den Mittelwert abgespeichert. Die Messstellen an der Aussenseite sind im Anhang 2 abgebildet.

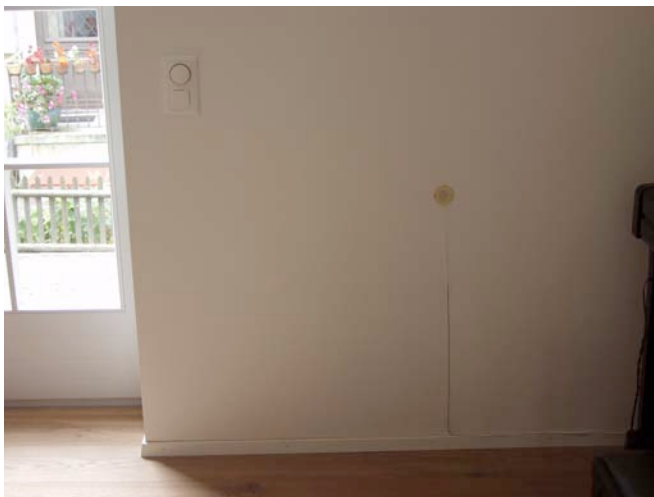
**Bild 4.3.2:** Wärme fluss sensor im Wohnzimmer an der Süd wand. Position: Mitte Wand (182 cm), 80 cm über dem Boden

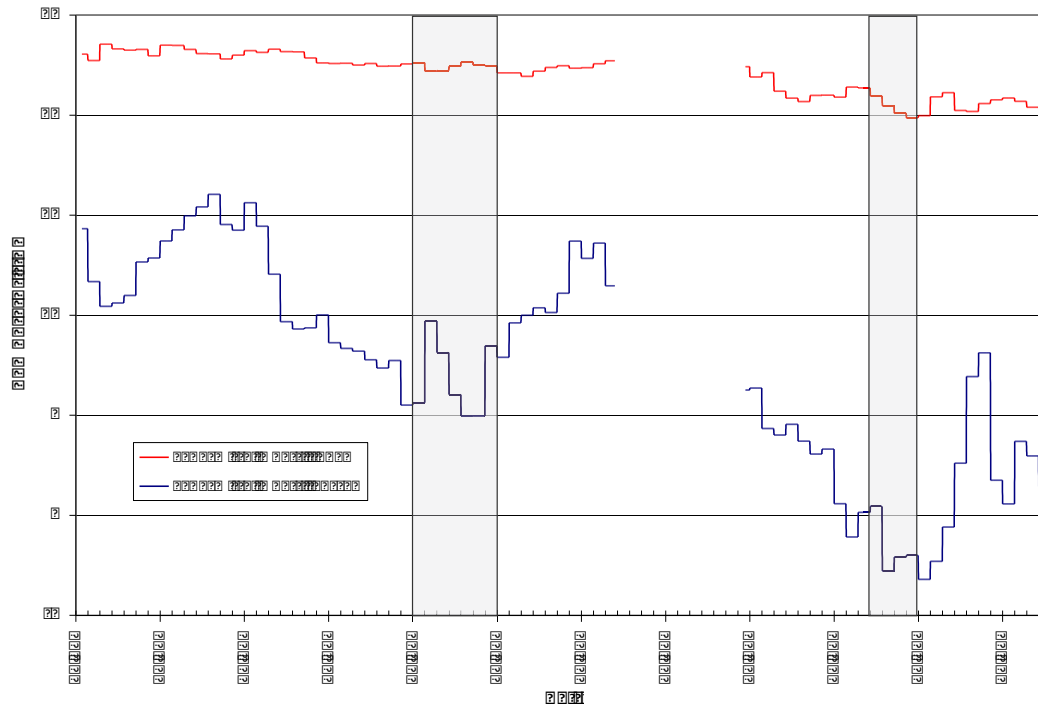
**Bild 4.4.2:** Tagesmitteltemperatur der Nordwandoberfläche innen (rot) und Tagesmitteltemperatur der Wandoberfläche aussen. Grau markiert: Auswertintervall 22.10.2010 - 29.10.2010 und Auswertintervall 30.11.2010 - 3.12.2010.

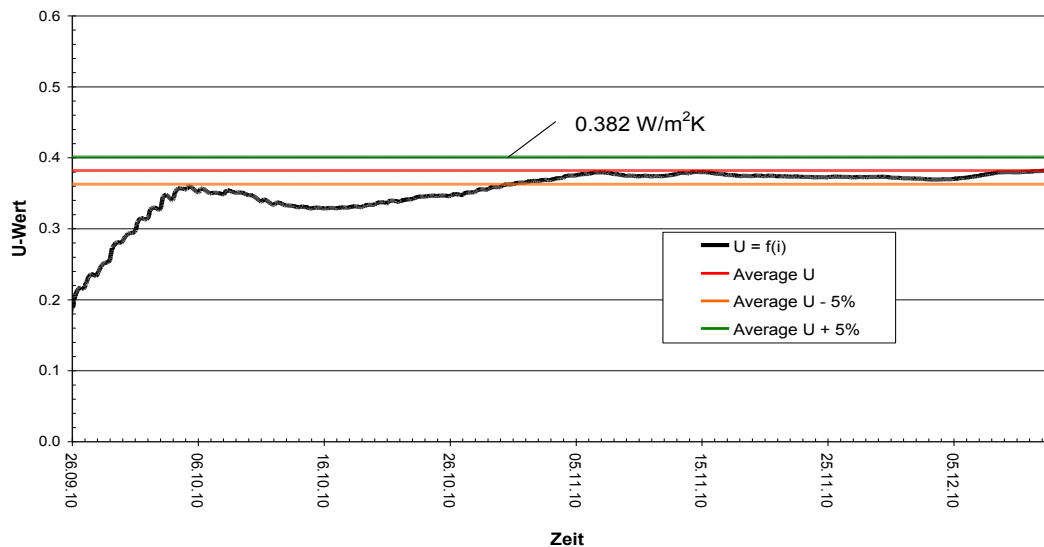
**Bild 4.5.1:** U-Wert der Südwand in Funktion von der Zeit gemäss Formel (1). Am 79. Tag beträgt der U-Wert 0.382 W/m<sup>2</sup>·K. Die letzten 43 Tage schwankt der U-Wert innerhalb des 5 % Bandes.

Der U-Wert der Südwand ermittelt während 79 Messtagen ergibt  $U=0.38 \text{ W/m}^2\text{K}$ . Der Verlauf des U-Wertes im Bild 4.5.1 zeigt die Wirkung der gespeicherten Wärme im Mauerwerk. Während den letzten 43 Tagen variiert der U-Wert um nicht mehr als 5 %, somit ist die Bedingung zur Auswertung erfüllt.

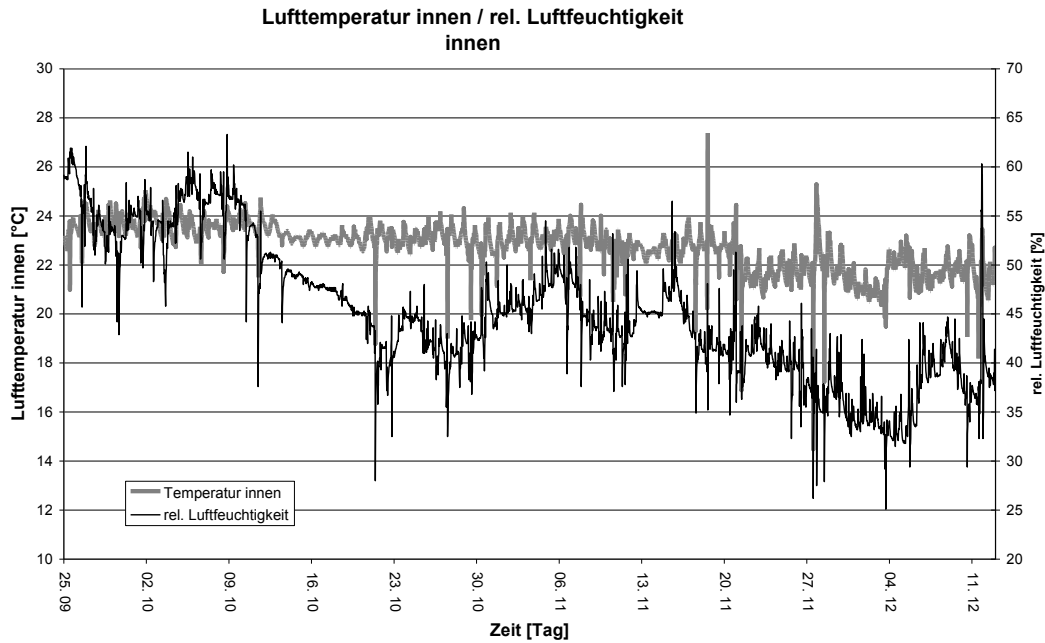
**Bild 5.1:** Lufttemperatur und Luftfeuchtigkeit innen

Zur Ergänzung der Messresultate und zur Kontrolle der thermischen Effekte sind die gemessene Lufttemperatur innen und die Luftfeuchtigkeit im Bild 5.1 dargestellt. Die Raumlufttemperatur und die Aussenlufttemperatur vor der Südwand sind in Bild 5.2 dargestellt.

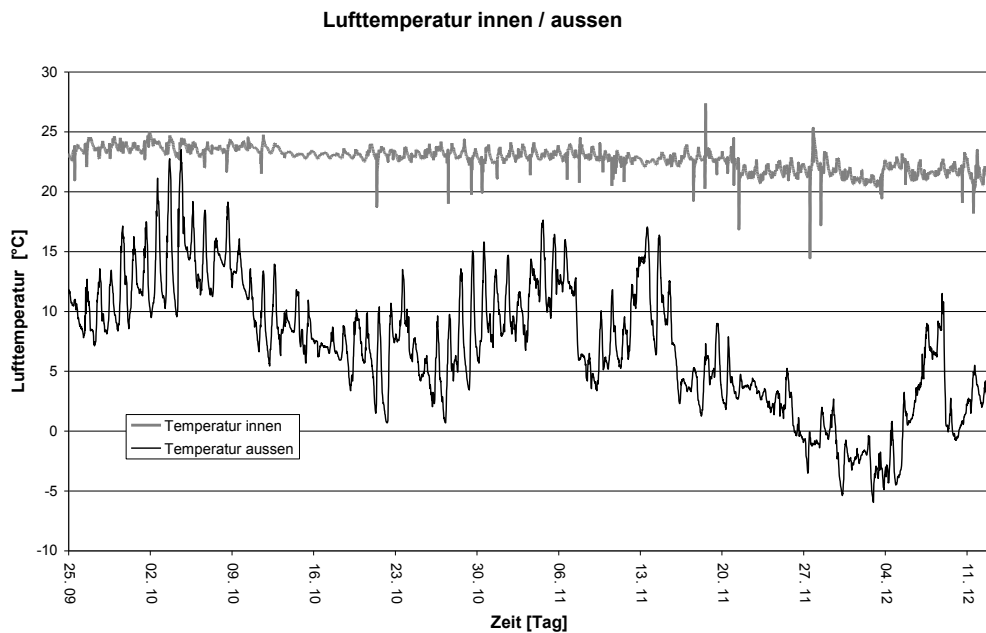
**Bild 5.2:** Lufttemperatur innen und aussen auf der Südseite

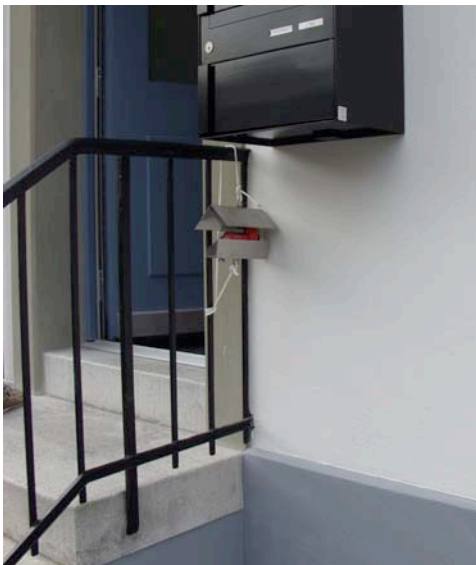
**Bild 5.3:** Ecolog Temperatur- Luftfeuchtigkeitsmessgerät strahlungs- und witterungsgeschützt auf der Nordseite der Liegenschaft

- innen (in der Küche ca. 1.5 m über Boden)
- aussen, auf der Nordseite (siehe Bild 5.3)
- aussen, auf der Südseite (siehe Bild 5.4)

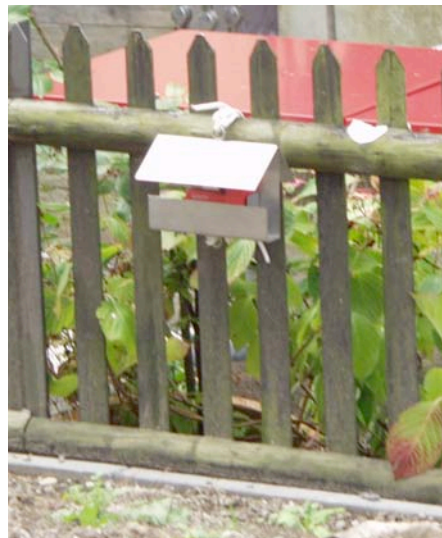
**Bild 5.4:** Ecolog Temperatur-Luftfeuchtigkeitsmessgerät strahlungs- und witterungsgeschützt auf der Südseite der Liegenschaft

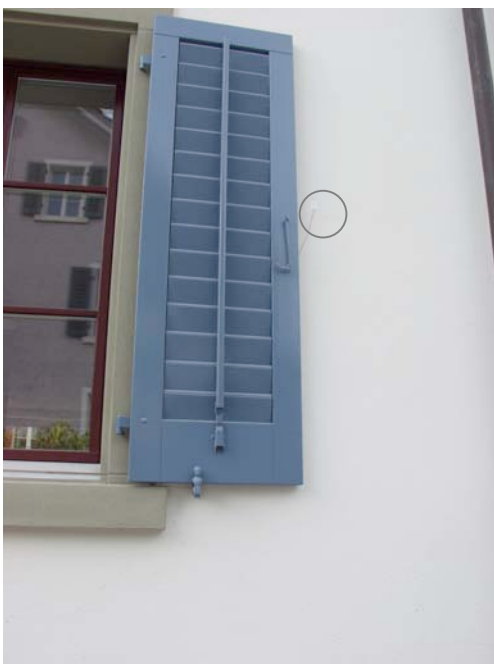
**Bild 5.5:** U-Wert Messtelle Nord aussen, Thermoelement aufgeklebt auf der Aussenwand

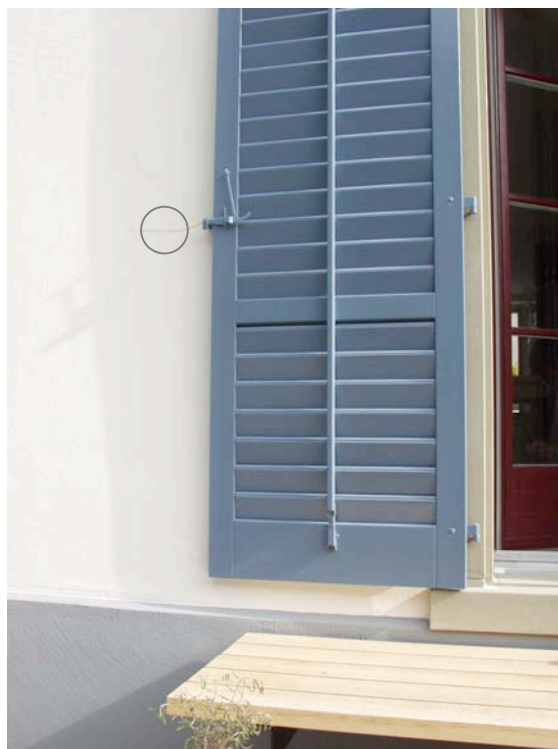
**Bild 5.6:** U-Wert Messtelle Süd aussen, Thermoelement aufgeklebt auf der Aussenwand
